PERMASALAHAN CAT DAN SOLUSINYA

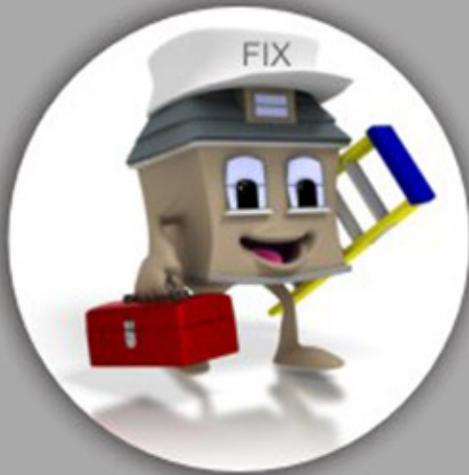
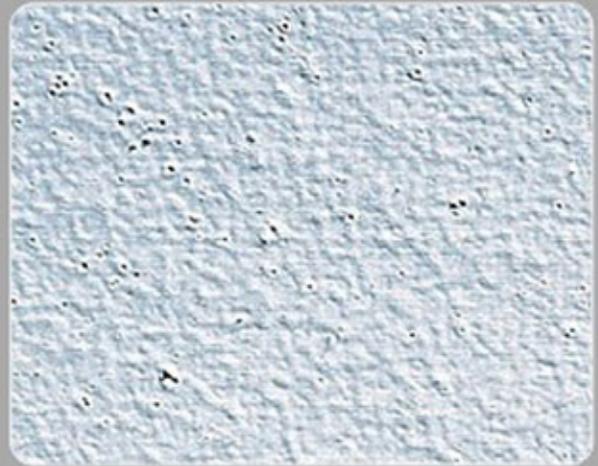
FOAMING/BUSA

Pembentukan busa dan terjadinya crater / kawah atau mata ikan ketika gelembung pecah pada lapisan film, selama proses pengecatan dan pengeringan.

- Pengadukan yang kurang sempurna.
- Penggunaan rol yang sudah lama dan aplikasi terlalu cepat.
- Penggunaan rol yang tidak tepat.

- Aduk dengan sempurna dan encerkan sesuai aturan.
- Pakailah rol yang sesuai dan masih dalam kondisi baik.
- Lapisi permukaan yang berpori dengan cat dasar sebelum diulaskan cat akhir.
- Gunakan cat berkualitas tinggi yang di formulasi agar gelembung cepat pecah pada saat cat masih basah.

Amplas dan cat ulang.
